广西鱼峰集团水泥有限公司柳州市太阳村镇水  
牯山矿区水泥用石灰岩矿  
矿山地质环境保护与土地复垦方案

2021年3月

编制单位：广西荣诚矿业咨询有限公司

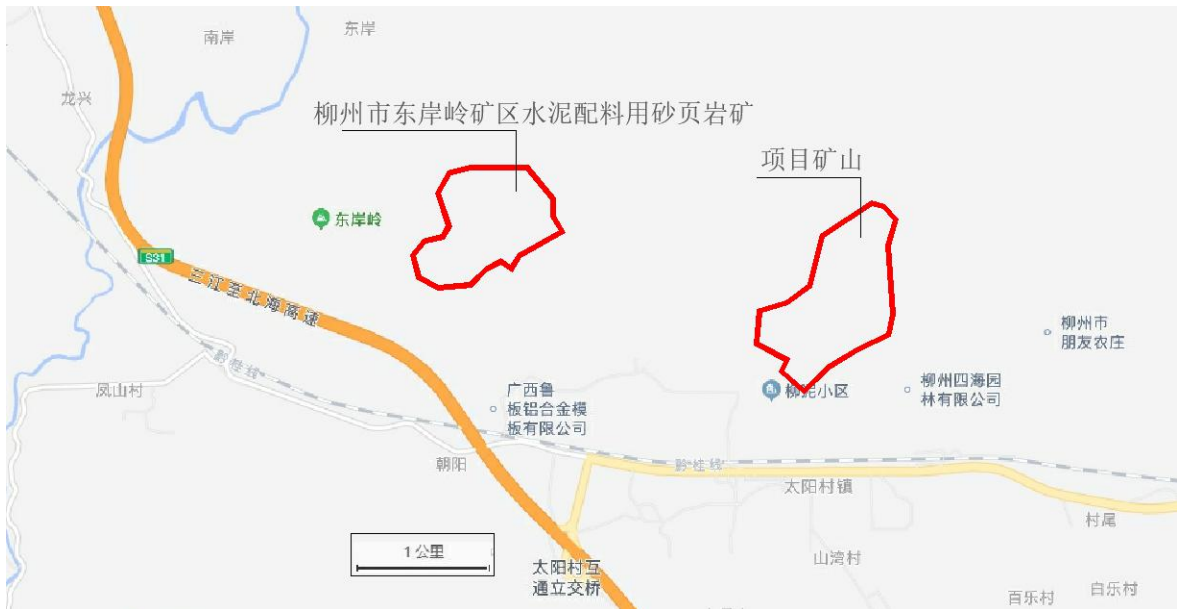
图 2.1-2 相邻矿山分布示意图

根据调查,矿山西侧约 1.5km 有与矿山同属一个公司的广西鱼峰集团水泥有限公司柳州市东岸岭矿区水泥配料用砂页岩矿,位置示意图见图 2.1-2,采矿许可证号为 C4500002010037120058002,矿区面积 0.5459km<sup>2</sup>,开采矿种为水泥配料用砂岩,开采方式为露天开采,生产规模为 70 万 t/a,开采深度为 150.15 至 260.15m,有效期 2010 年 3 月 15 日至 2040 年 3 月 15 日,发证机关为广西壮族自治区国土资源厅(现更名为广西壮族自治区自然资源厅)。拟申请变更采矿许可证范围内无设置其他矿权,无矿权重叠,无矿界纠纷问题。

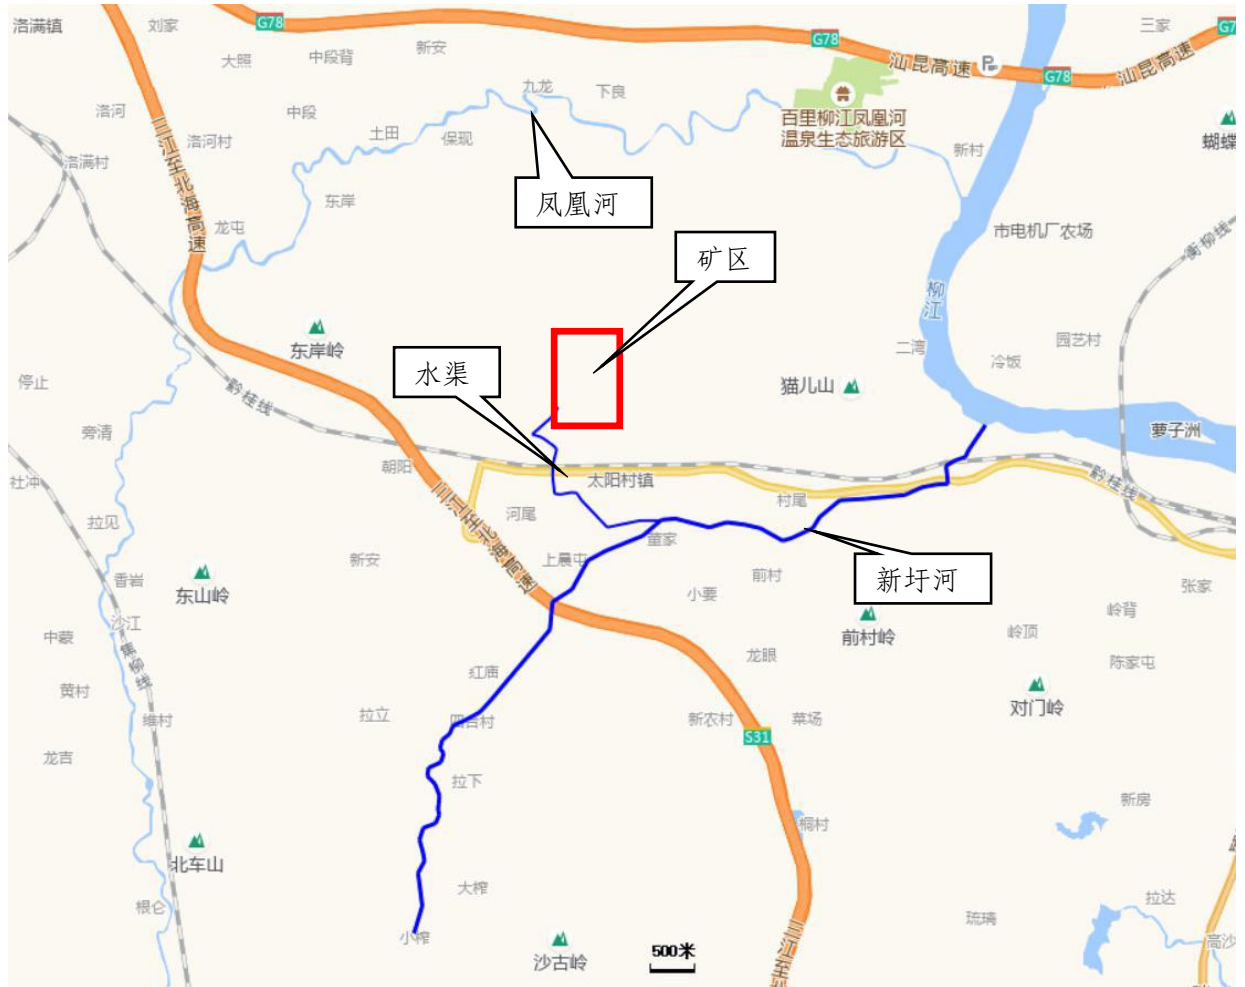
图 2.2-3 矿区地表水系示意图

矿区南面至新圩河一带地表水较为发育，地表水主要为水渠水、水田水及鱼塘水。矿区抽排水排入太阳村镇水渠汇入新圩河。鱼塘积水面积  $100\sim 1000\text{m}^2$ ，水深 1~2m 不等，距矿区东南部约 500m 的林蒙水库，占地面积约为  $85000\text{m}^2$ ，水深 1~2m，总库容约为  $10000\text{m}^3$ 。

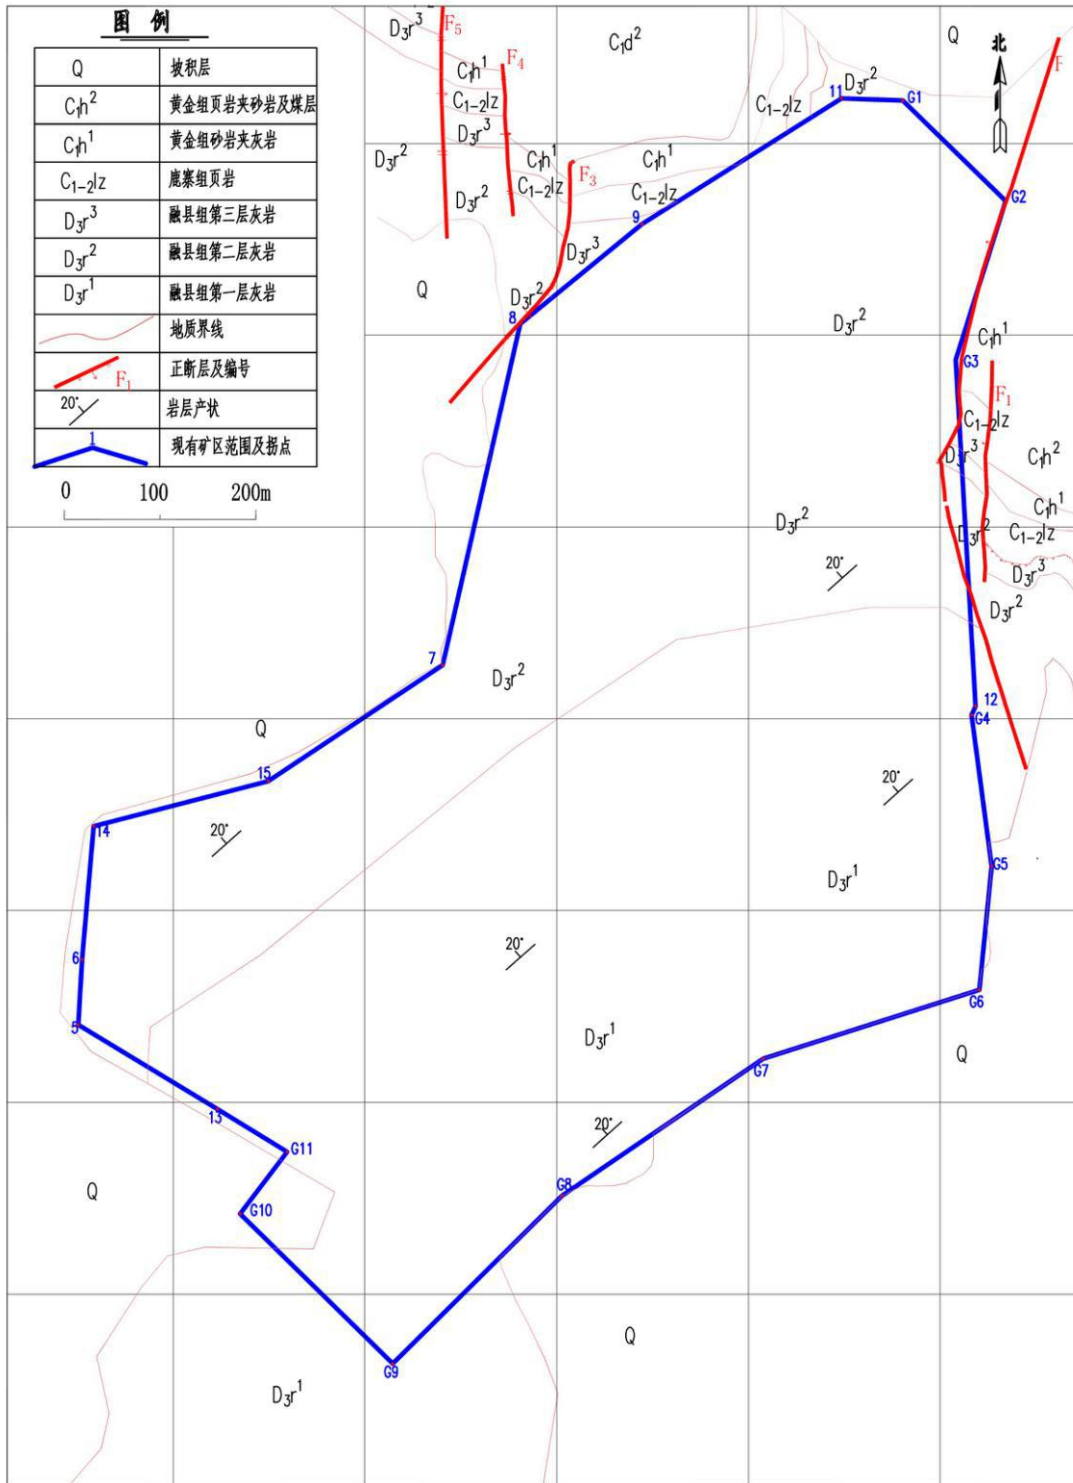
图 2.4-6 矿区构造图

5. F<sub>5</sub>：位于矿西北部，走向近南北，倾角  $90^\circ$ ，断层长 260m，断距不详，为正断层；断过地层有上泥盘融县组及下石炭统下石炭统鹿寨组和黄金组。

矿区只有 F<sub>2</sub> 断层从矿体东侧彻断矿层，由于该断层总体倾向北西，且断层自矿区边缘经过，断层为正断层，上盘上升，下盘下，断层带中主要以构造角砾为主，充填胶结少量砂泥质，角砾主要成分以灰岩为主。总体上对矿体影响不大。其余对各矿体无影响。

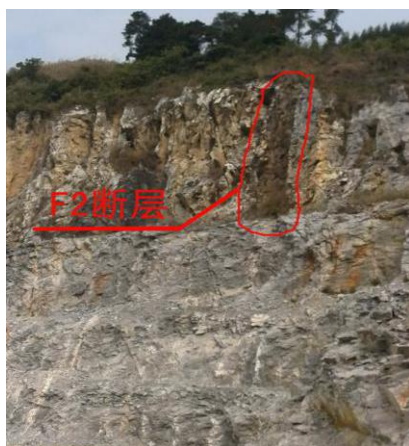
照 2-1 F2 断层出露断面

受区域构造影响，矿区内共发育有五条正断层，主要分布在矿区东侧和西北侧，从东往西编号分别为  $F_1$ 、 $F_2$ 、 $F_3$ 、 $F_4$ 、 $F_5$ 。 $F_1$ 、 $F_3$ 、 $F_4$ 、 $F_5$  号断层发育长度较短，断距小，对矿区无影响； $F_2$  断层带主要由断层角砾岩及方解石充填，其胶结性能好，透水性差，且从矿山开挖出露的断面（见照片 2-1）可以看出，该断层切割深度较小。根据调查及钻探揭露，在  $F_2$  断层的延伸方向上（即地质点 D4 及 SW03 号钻孔一线）并未发现受该断层影响的破碎带，钻孔岩芯完整（见照片 2-2），说明该断层尖灭于矿区东部中段，发育长度较小，因此该断层导水性差，富水性弱，对矿区开采影响小。

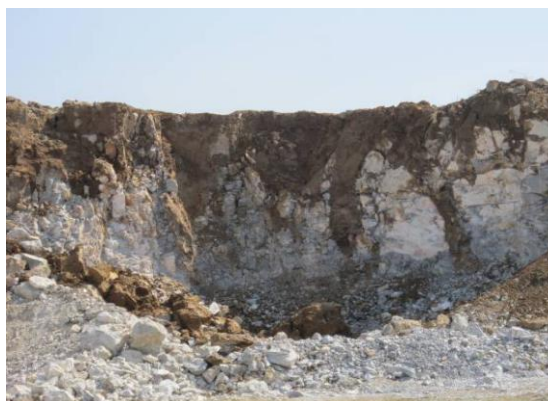
照 2-3 矿区南部西侧开采出露的溶蚀裂隙

根据矿山开采揭露，由泥盆系上统融县组（D<sub>3r</sub>）中厚层状泥晶灰岩组成的矿区南部发育有2条较为明显的岩溶裂隙强发育带，一条走向呈105°，发育宽度约为60~80m，矿区内发育长度约为680m，并向矿区外延伸，向西大致延伸至矿山分厂一带，向东大致至洼地一带；另一条走向呈195°，发育宽度约为40~60m，矿区内发育长度约为350m，向北尖灭于SK3号钻孔一带，向南大致延伸至南面的山体一带（详见附图02），其岩溶形态主要以溶槽、溶洞及溶蚀裂隙为主，剖面上其切割深度一般为6~8m，主要为粘性土充填，岩溶的发育特征见照片2-3和2-4。根据位于上述两条岩溶裂隙强发育带相交处的SW04号钻孔钻探揭露，在孔深20.0~25.7m段岩溶裂隙发育强烈。孔组抽水试验表明，当主孔抽水降深为3.94m时，距主孔位置21.0~33.0m不等的SW04-1、SW04-2、SW04-3观测孔降深分别为0.074m、0.059m、0.020m，钻孔涌水量为12.61L/s，实测钻孔单位涌水量为3.193L/s·m，岩溶裂隙强发育带的富水性强，透水性强，导水性能好。

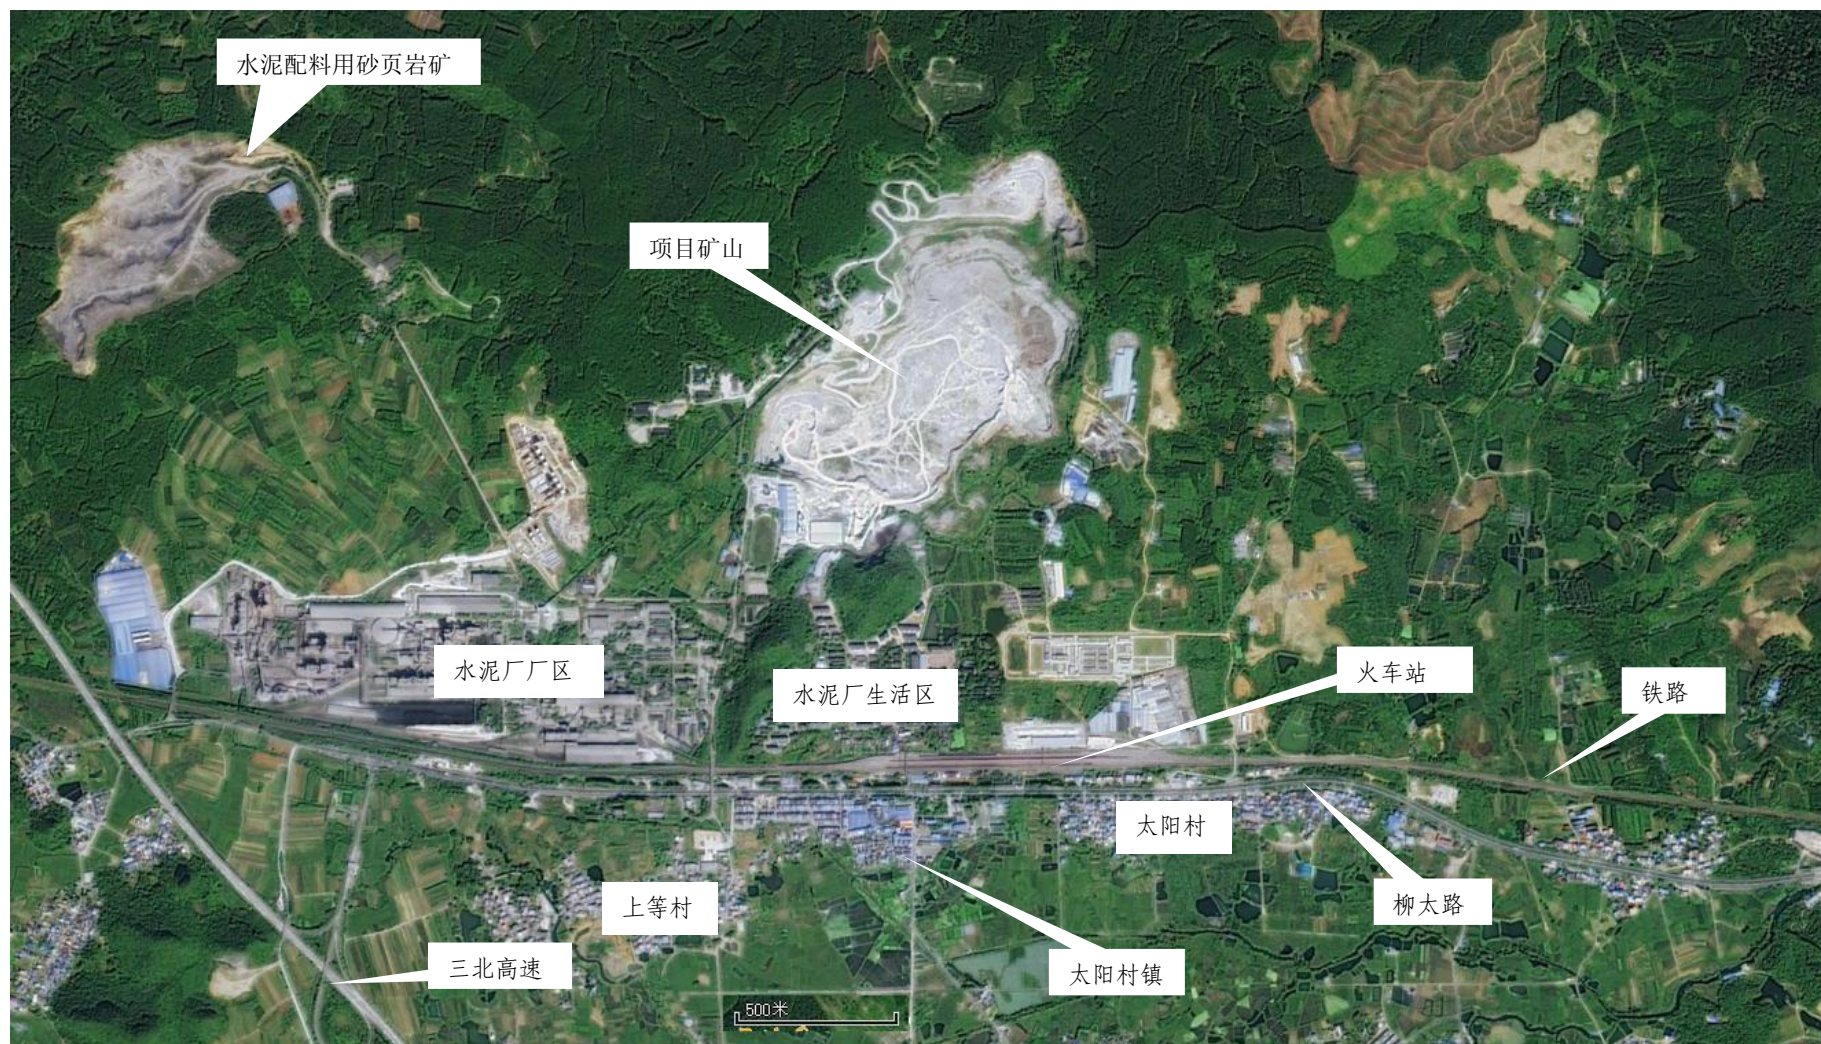
图 2.6-1 矿山周边敏感点示意图

矿山南部约 550m 处有太阳村镇火车站，有黔桂线铁路通过，矿山南部约 650m 处有柳太路通过，矿山西南约 2km 处有三北高速（S31）通过。除此之外无其他重要水利、电力工程设施。矿山周边敏感点示意图见 2.6-1。

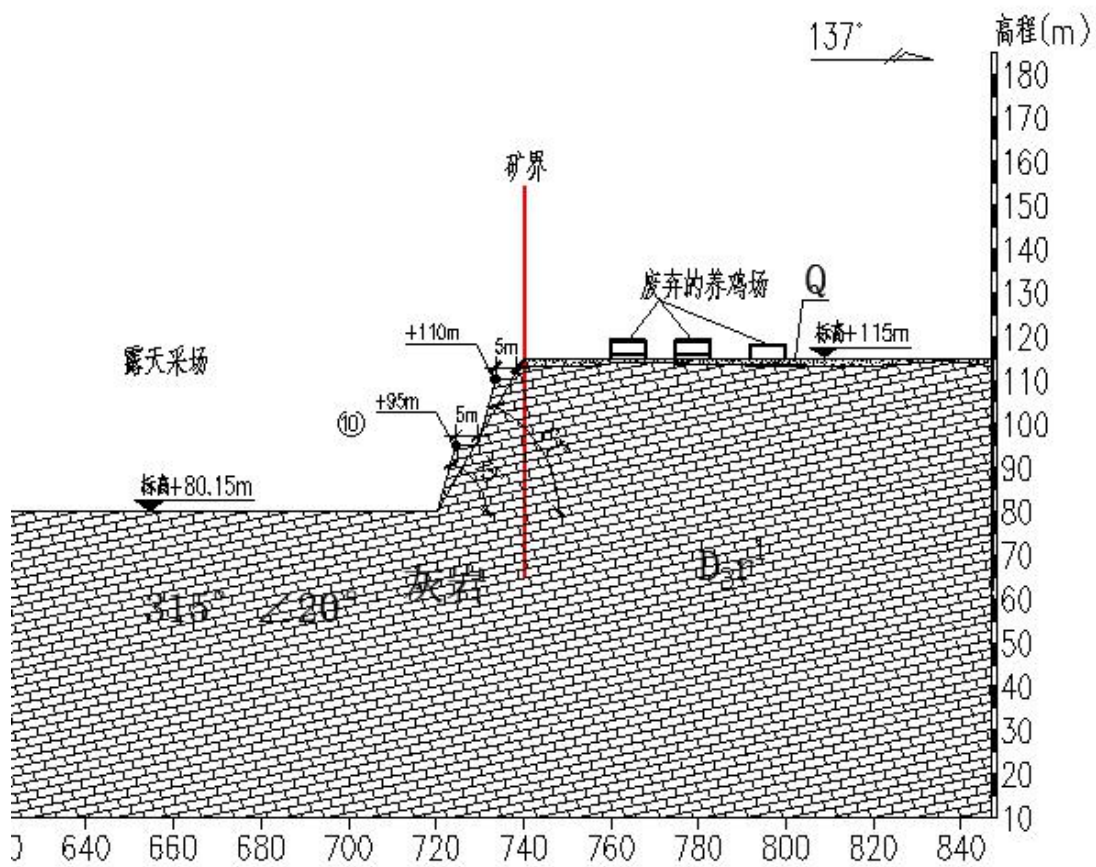
图 3.3-1 典型⑩号露天采场不稳定斜坡剖面图

典型⑩号露天采场不稳定斜坡剖面图见图 3.3-1，边坡位于露天采场西南角，边坡宽度 482m，高度 35-85m，坡向  $325^\circ$ ，边坡角  $75^\circ$ ，台阶高度 15m，安全平台宽度 5m，边坡岩性为融县组灰岩，厚层-块状构造，岩溶发育中等，节理裂隙较发育，岩层产状  $318^\circ \angle 20^\circ$ （J1），主要发育裂隙产状  $100^\circ \angle 85^\circ$ （J2）和  $40^\circ \angle 60^\circ$ （J3）。将岩体结构面与坡向关系采用赤平投影分析，岩层产状 J1 与边坡倾向夹角为  $7^\circ$ ，且岩层产状倾角小于边坡角。岩层产状与 J3 切割线倾向为  $322^\circ$ ，倾角  $20^\circ$ ，其与边坡倾向夹角为  $3^\circ$ ，且倾角小于边坡角。岩层产状 J1 和岩层产状与 J3 切割体不稳定，其余结构面及切割体基本稳定或稳定。⑩号露天采场不稳定边坡高 35-85m，根据表 3.3-1 判别，不稳定斜坡发生崩塌、滑坡地质灾害可能性大，综合赤平投影结果判别，预测矿山开采引发或加剧⑩号露天采场不稳定斜坡发生崩塌、滑坡地质灾害可能性大，主要危及水泥厂废弃的养鸡场设施安全和边坡下方矿山人员和机械设备，参照同类型的采场边坡的发生崩塌、滑坡的规模，预计崩塌、滑坡体积一般 $<1000\text{m}^3$ ，受威胁人数 $<10$ 人，直接造成的经济损失 $<100$ 万元，危害程度小，危险性中等。

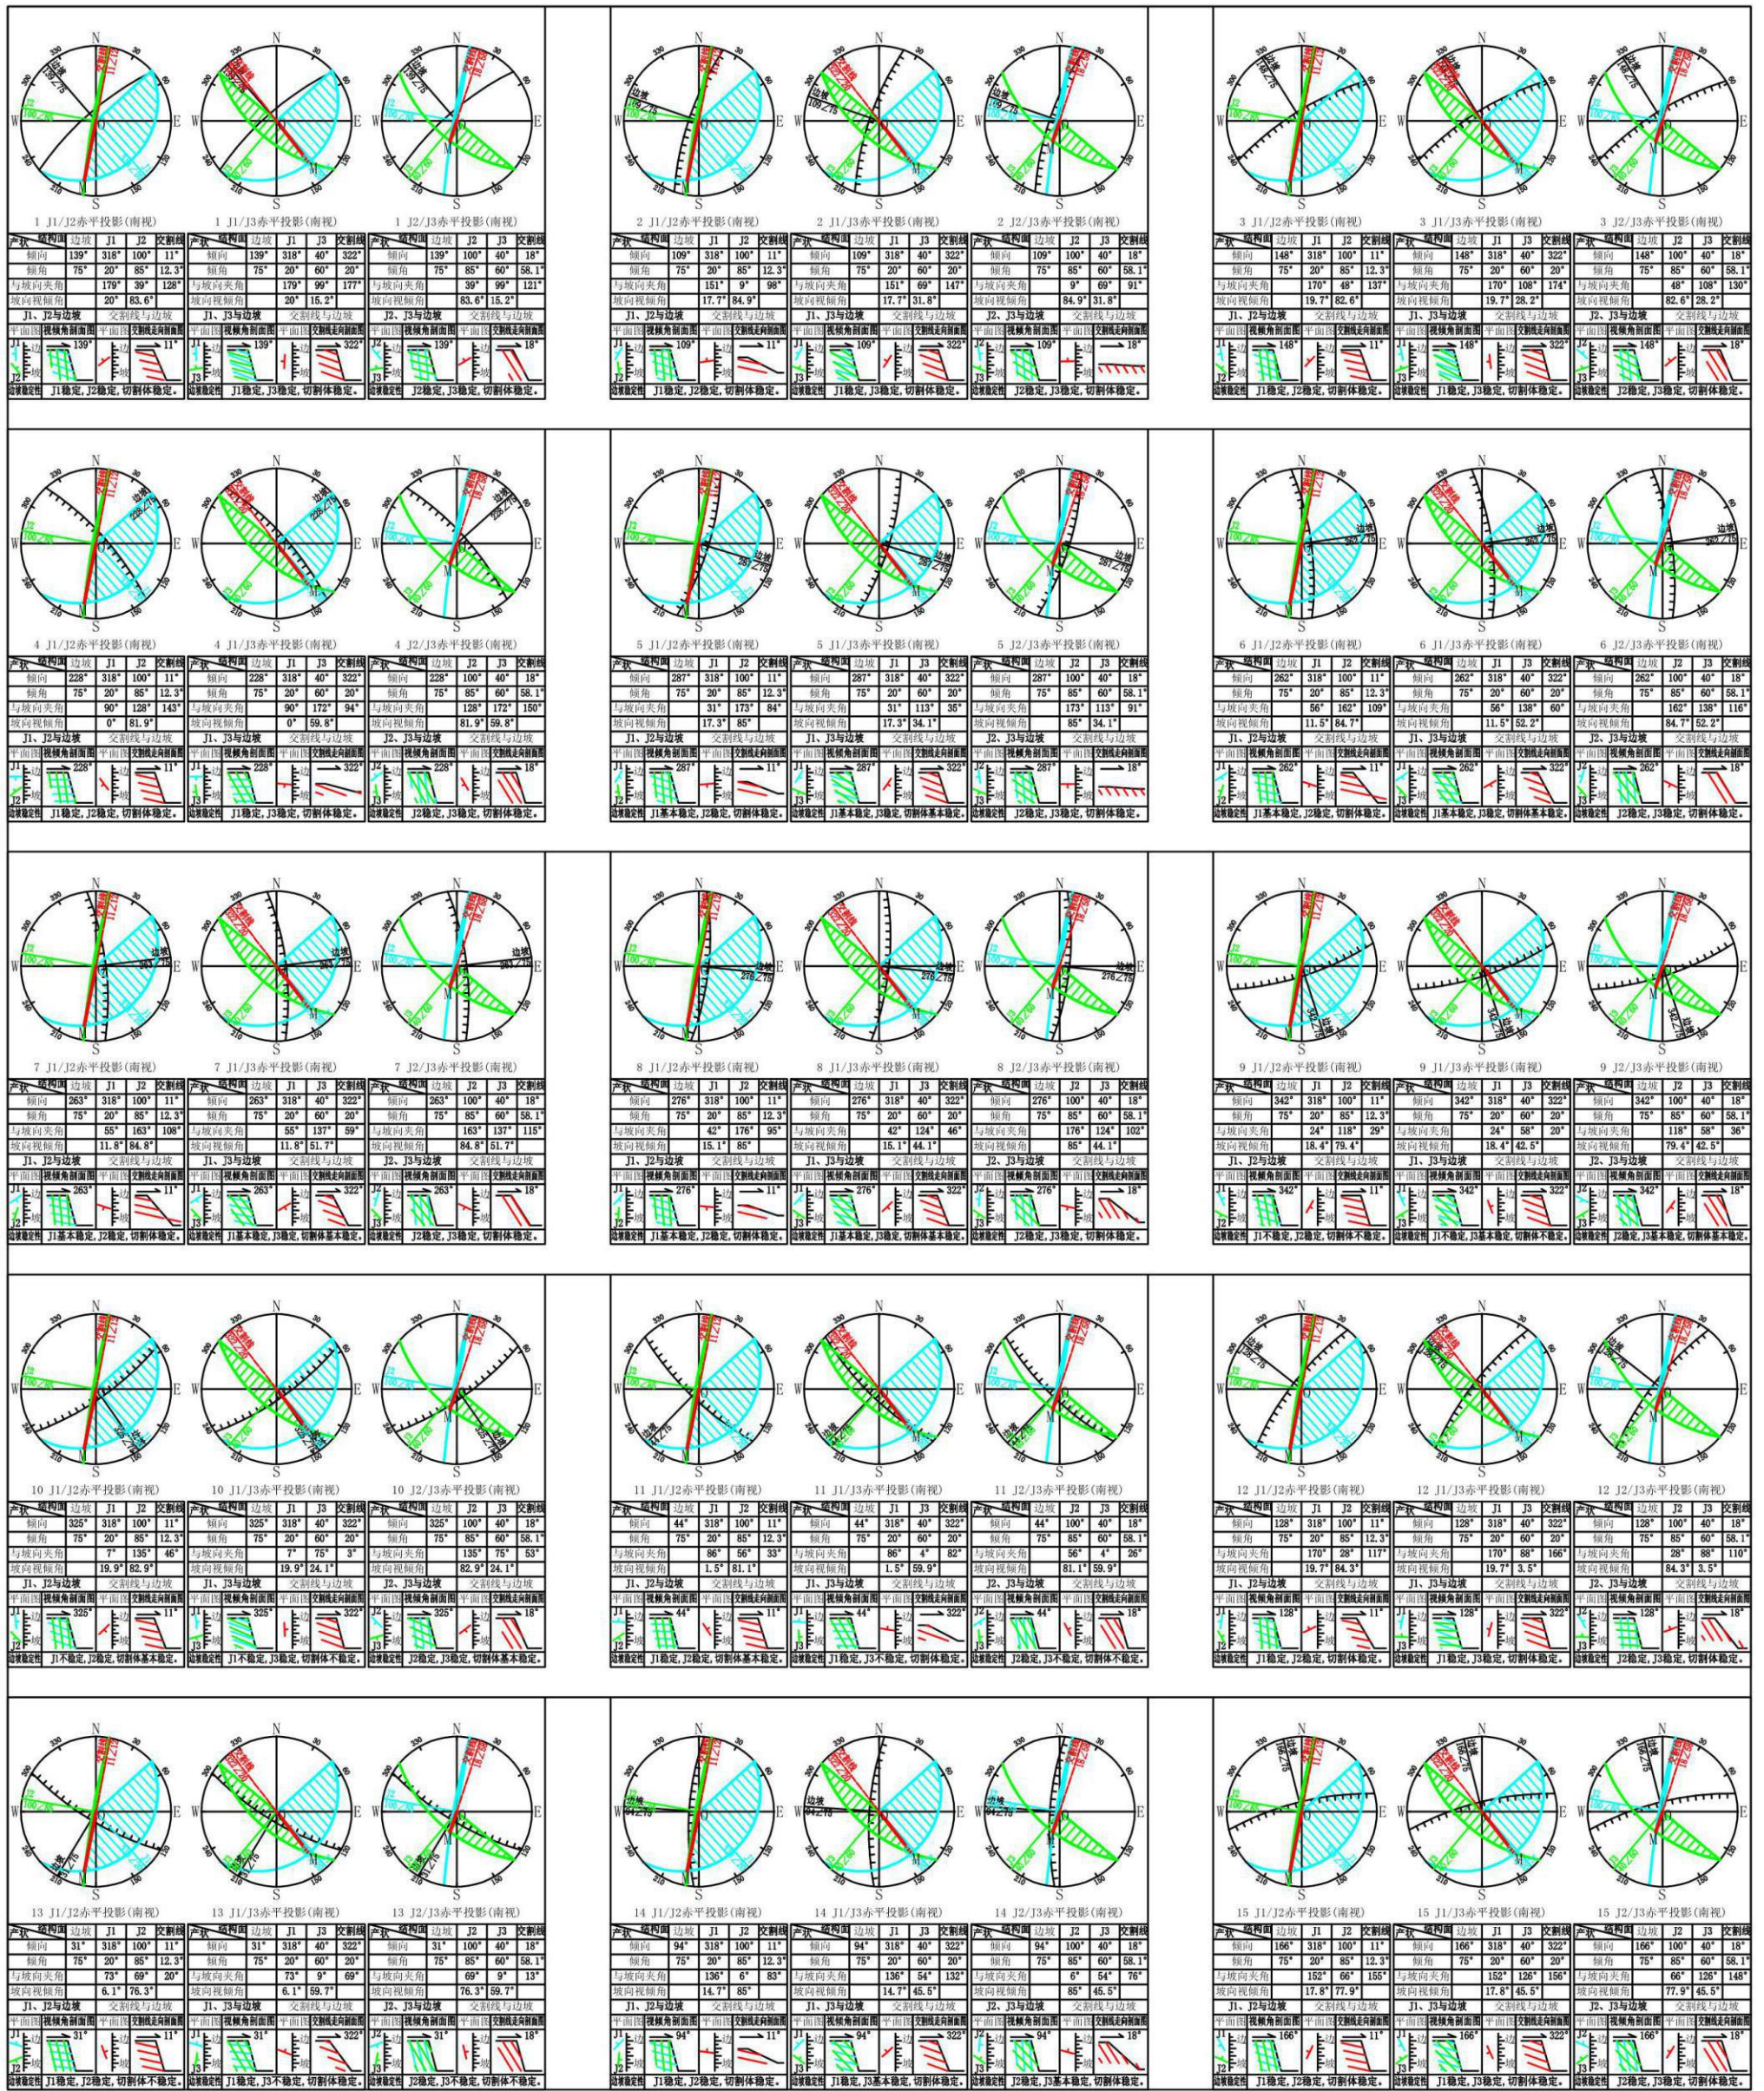
图 3.3-2 露天采场各个边坡赤平投影结果图

将露天采场各个岩质边坡坡向、坡角与评估区岩层、裂隙的组合关系用赤平投影方法进行分析。露天采场典型②、④、⑦和⑬号不稳定斜坡剖面图详见附图 6，露天采场各个边坡分析结果见图详见图 3.3-2，项目采场各个边坡引发或加剧不稳定斜坡发生崩塌、滑坡地质灾害危险性预测评估情况见表 3.3-6。预测矿山开采引发或加剧露天采场不稳定斜坡发生崩塌、滑坡地质灾害可能性大，危害程度小，危险性中等。

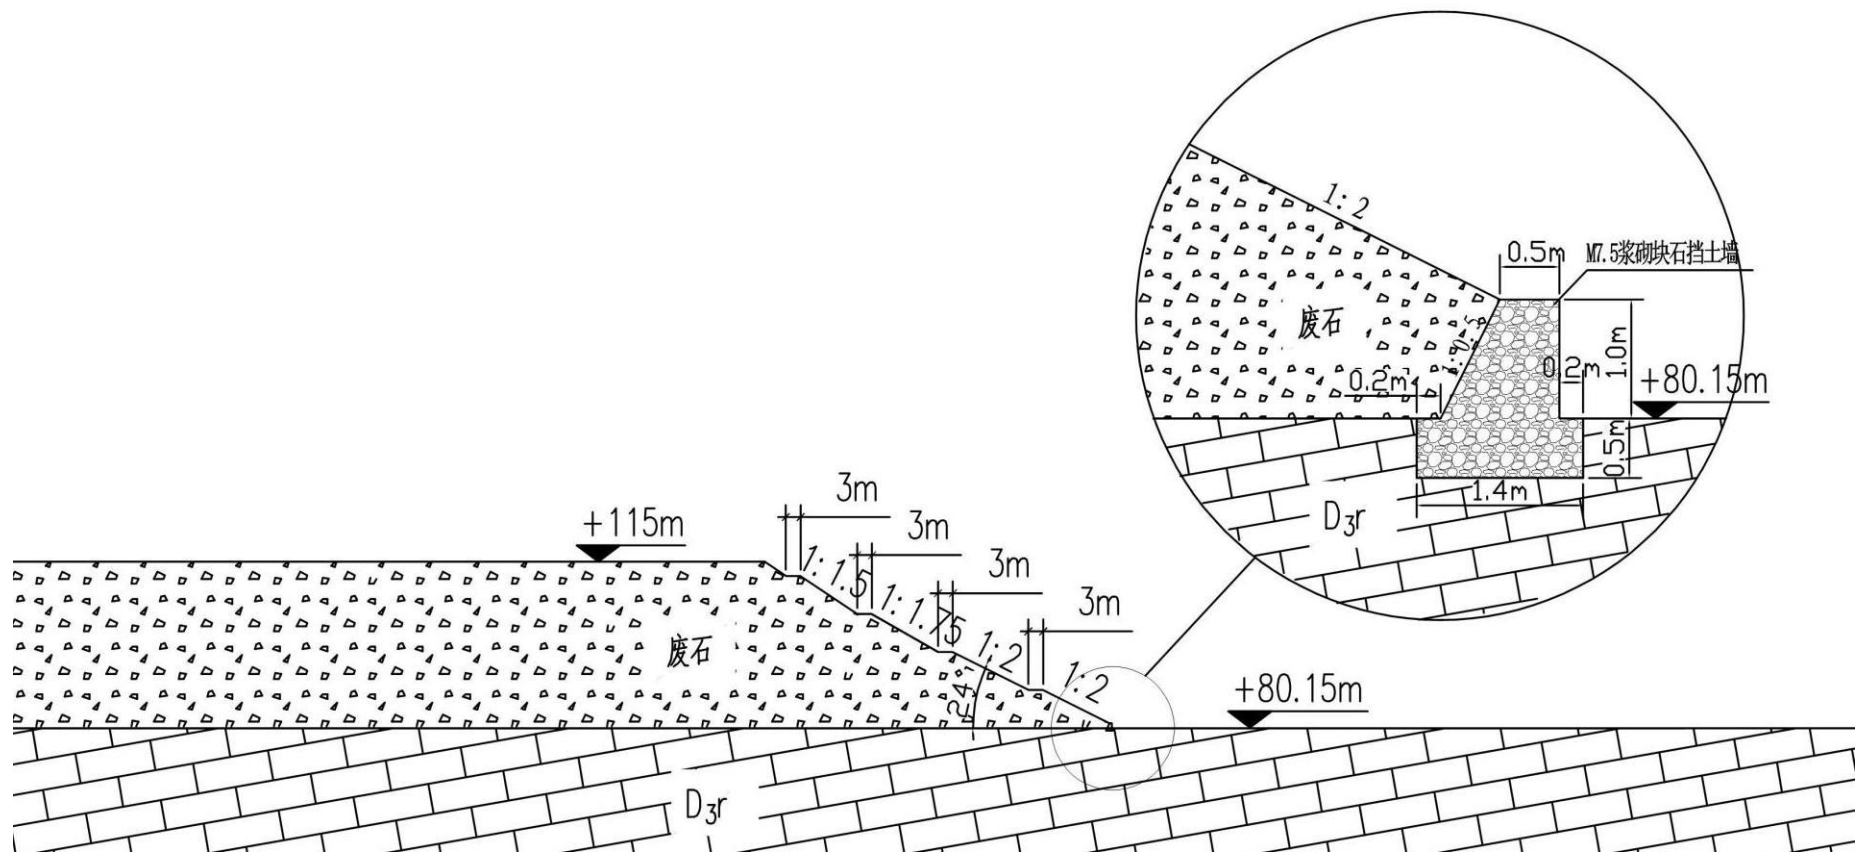
图 6.3-1 露天采场（城市）回填边坡及挡土墙示意图

（2）回填表土：本场地复垦其他草地，设计回填表土厚度 0.25m，采用  $1\text{m}^3$  挖掘机挖装自卸汽车运土回填到场地内。则本场地回填表土工程量为  $22.0583\text{hm}^2 \times 0.25\text{m}=55146\text{m}^3$ 。回填本场地表土取自表土场堆存表土。

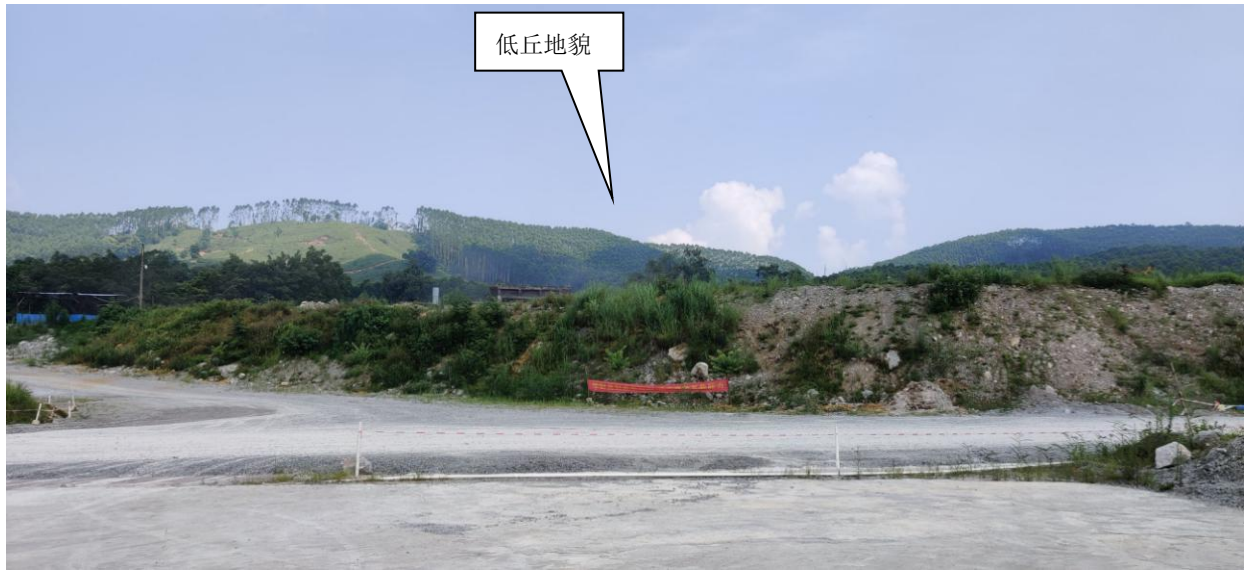
照片 4 露天采场北面低丘地貌（镜向 WN）

矿区位于低丘地貌与峰林谷地地貌交界处，矿区北面为低丘地貌，南面为岩溶峰林谷地地貌，见图 2.2-2 矿区地貌图。北面丘陵地貌地形起伏较大，最低标高为 125m，最高标高为 296 m，相对高差约 171m，山坡坡度较缓，一般 15~30 度，局部较陡。丘陵山体主要种植速生桉树和松树等人工植被覆盖。矿区南面峰林谷地地形较为平坦开阔，谷地标高 105-120m，在矿山南部水泥厂厂区、生活区和矿区中间有三个峰林山体，峰林山顶高程分别为 207.1m、197.9m 和 158.9m，山体坡度 35-55°，相对高差 40-100m。峰林山体以天然灌木和杂草等植被覆盖。

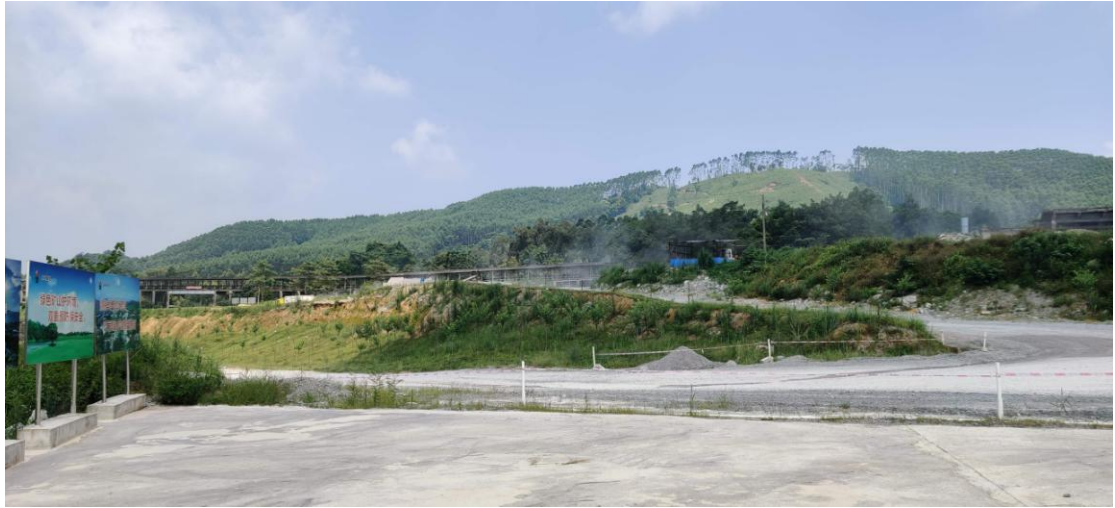
照片 15 露天采场外西侧边坡植被恢复情况

根据现场调查，在矿区东侧、北侧和西侧位于矿区外的边坡及其平台矿山在前期绿色矿山建设中已经进行回填表土和恢复植被工作，详见照片 14、15 和 16。

修改说明：根据现场调查，在矿区东侧、北侧和西侧位于矿区外的边坡及其平台矿山在前期绿色矿山建设中已经进行回填表土和恢复植被工作，详见 p3 及照片 15、16 和 17。
